引込小柱の適正な施工のお願い

災害の概要

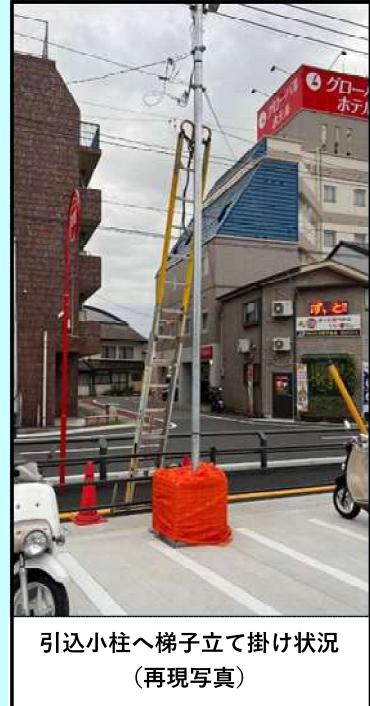
- 2022年9月21日に、当社の委託工事会社の作業者が、引込線新設工事のため、**引込小柱（コンクリートブロックで固定した鋼管ポール）**に梯子を立てかけて昇っていたところ、引込小柱が倒れ梯子とともに転落する災害が発生しました。（図1参照）

- 引込小柱**作業時の安全確保**、供給後の**引込小柱倒壊による公衆災害**のおそれもあるため、**内線規程のとおり適正な施工をお願いします。**

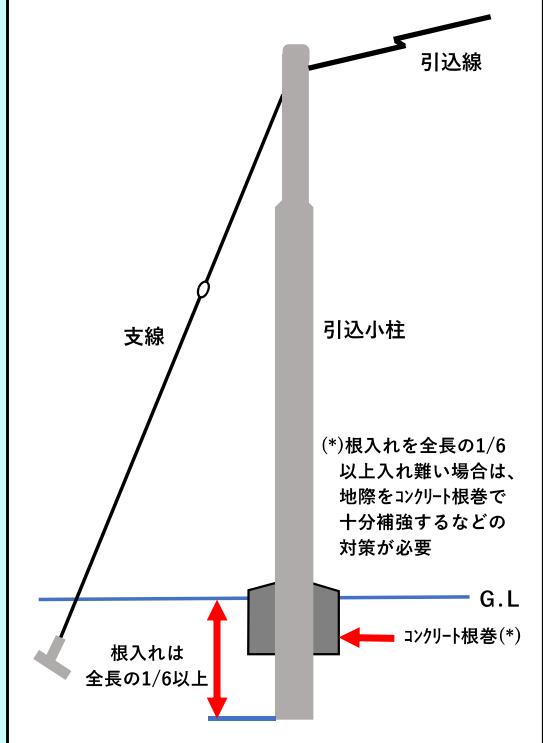
【図2】引込小柱などの施工例

《内線規程（2205-2節）》（図2参照）

引込小柱などは、根入れを当該引込小柱などの**全長の1/6以上**とし、かつ、**堅固に施設**すること。ただし、根入れを全長の1/6以上入れ難い場合であって、**地際をコンクリート根巻きで十分補強**した場合又は引張荷重に十分耐える建造物等に堅固に施設した場合は、この限りではない。

※ 詳細は、内線規程 資料2-2-3「引込小柱などの標準施工図例」を確認ください
